## **Niederschrift –Öffentlicher Teil- zur Sitzung des Gemeinderates**

**Sitzungstermin:** Donnerstag, 18.01.2018

## **Informationen zur Kanal-TV- Untersuchung des Hauptsammlers von RÜB1 und 2 bis RÜB3**

# **Messungen hochfrequenter Immissionen in Rottendorf in 2002, 2006, 2009, 2012 und 2017**

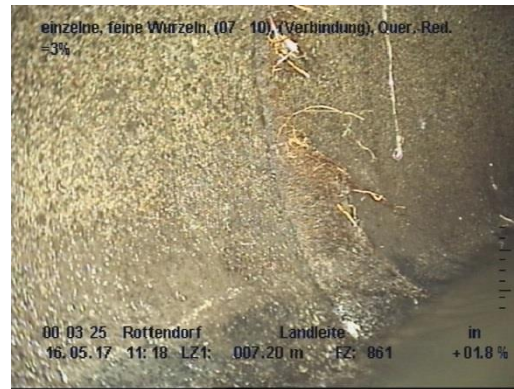
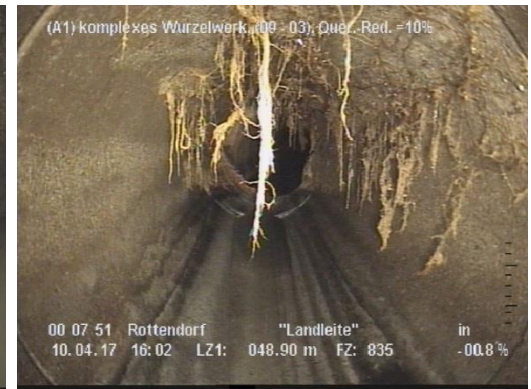
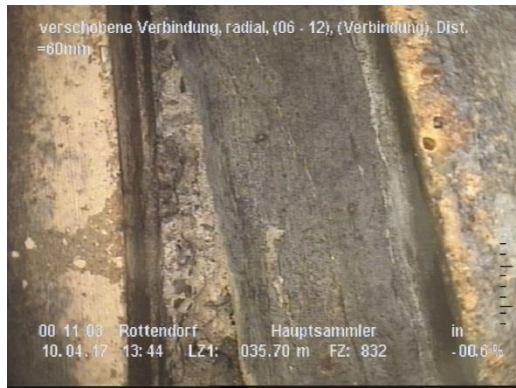
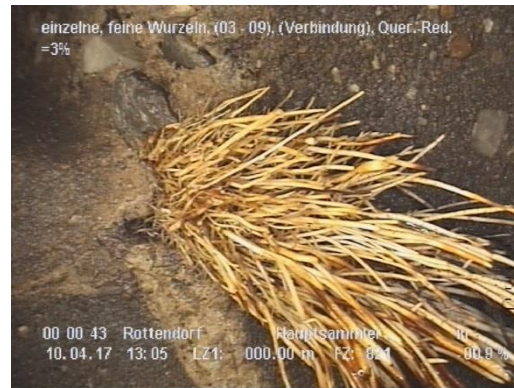
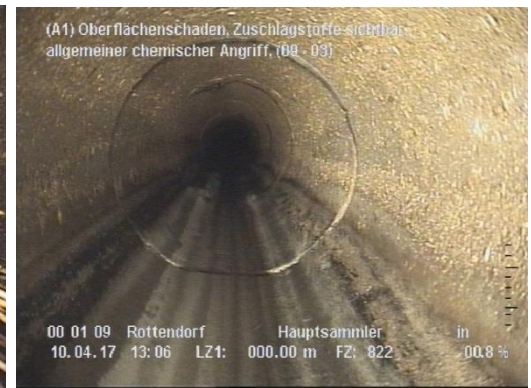
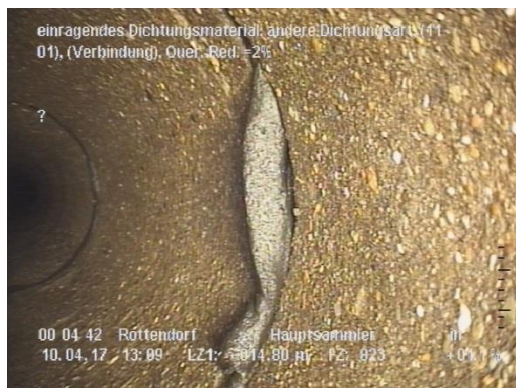
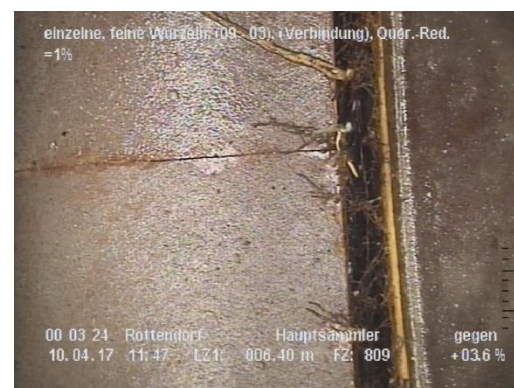
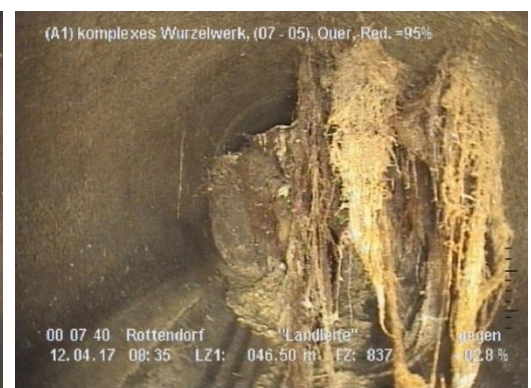
# 3. Kanäle der Zustandsklasse 1 und 2

- Schäden des Kanals Landleite und Hauptsammler

Herr Lochmann stellt das Ergebnis der Kamerabefahrung anhand der dieser Niederschrift beiliegenden Präsentation vor. Die Gemeinden sind nach der „Eigenüberwachungsverordnung“ verpflichtet ihre Kanäle alle 10 Jahre zu untersuchen. Das Ergebnis dieser Untersuchung ist nach einem fünfstufigen Zustandsklassenplan auszuwerten. Aus den ermittelten Zustandsklassen ergibt sich dann der Handlungsbedarf. Dieser reicht von umgehendem Handlungsbedarf innerhalb eines halben Jahres bei sehr starken Mängeln bis zu langfristigem Handlungsbedarf von 15 bis 30 Jahren bei leichten Mängeln. Für den untersuchten Kanalabschnitt lässt sich zusammenfassend ein guter bis befriedigender Allgemeinzustand feststellen. Lediglich auf einem kleinen Abschnitt im Bereich des RÜB I und II sind noch alte Rohre vorhanden, deren Spitzmuffen nicht mehr ausreichend dicht sind. Dieser Abschnitt, so wird vorgeschlagen, kann am wirtschaftlichsten mit einem Inliner saniert werden. Daneben sind an verschiedenen Schächten Sanierungsmaßnahmen erforderlich.

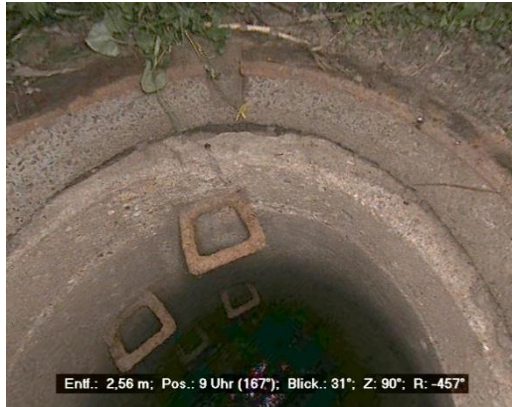
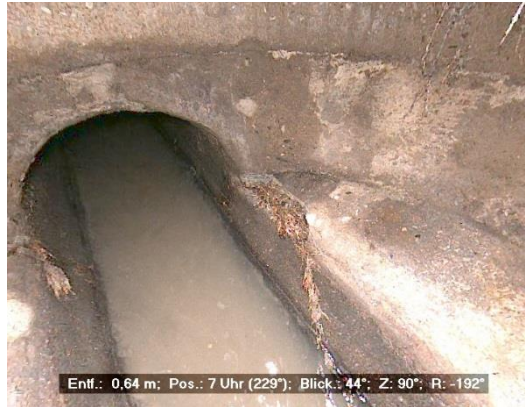
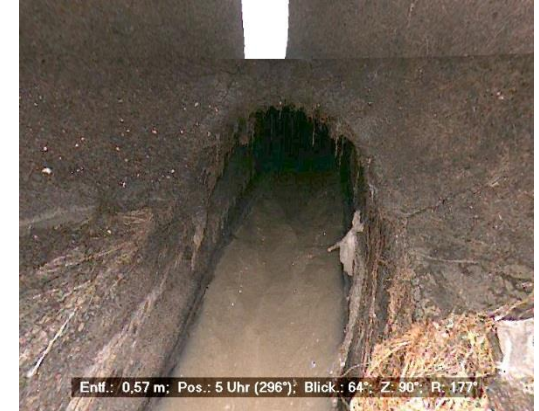
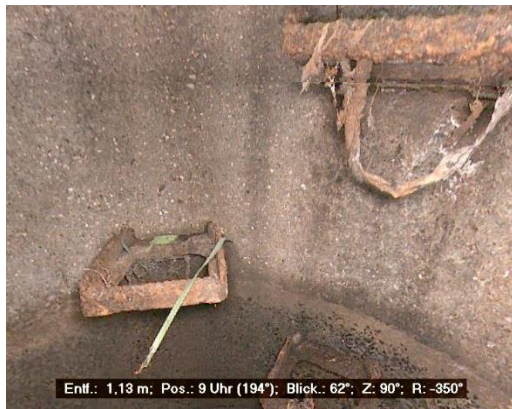
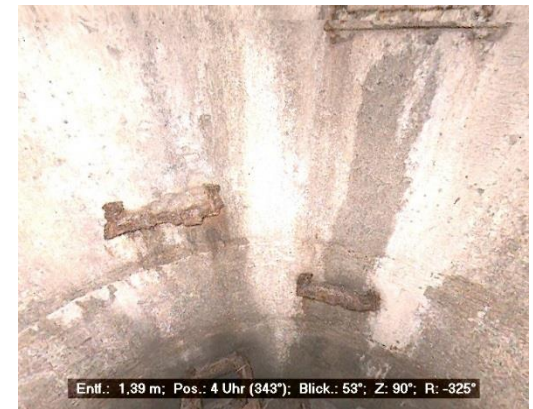
# 3. Schächte der Zustandsklasse 1 und 2

- Schäden an den Schächten: Landleite, Hauptsammler
